Ehem. Umschlagsterminal der BP AG am Rhein-Lippe-Hafen Wesel

Rückbau- und Sanierungskonzept

9. August 2022

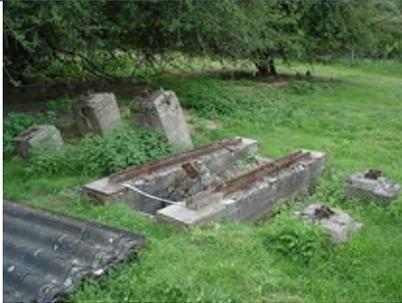
Bauwerk	Fundamente für 4 t-Transformatoren

Die ehemalige Trafostation besteht aus 3 Fundamenten für 4 t-Transformatoren, 1 Fundament für einen 20 t-Transformator, einer Kondensatorenplatte, einer Ölfanggrube und einer Schaltanlage.

Baukörper	Bodenplatte 0,3 m 2 Längswände 0,3 m mit Unterlagsplatten und Fahrschiene
Material	Beton bewehrt
Anzahl	3 Stück
Gründungstiefe u. GOK	ca. 0,9 m
Besonderheiten	Öl wurde durch Auffangrinnen und Rohrleitungen der Ölfanggrube zugeführt ölfeste Vergussmasse

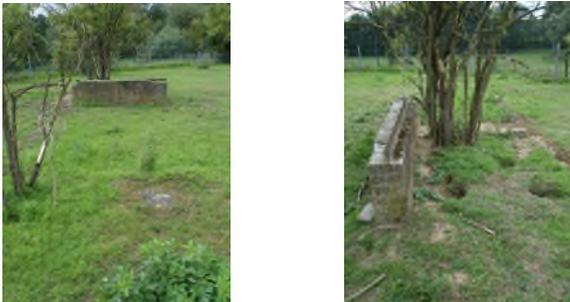
Bauwerk	Ehemalige Lagerhalle

Die aufgehende Bausubstanz der ehemaligen Lagerhalle wurde bis auf einen Mauerrest bereits zurückgebaut. Im Untergrund sind vermutlich die Bodenplatte und Fundamente sowie Leitungen noch vorhanden. Südlich schließt sich eine gemauerte Grube (ca. 3,7 x 2,8 m) unbekannter Tiefe an, die vermutlich mit Bodenaushub verfüllt ist. Über die Lagerhalle liegen keine Informationen (z. B. Bauakten) vor.

Baukörper	Bodenplatte, Fundamente, Mauerrest mit Schiene
Material	vermutl. Stahlbeton, Ziegel
Gründungstiefe u. GOK	unbekannt
Besonderheiten	verfüllte Grube, Tiefe unbekannt

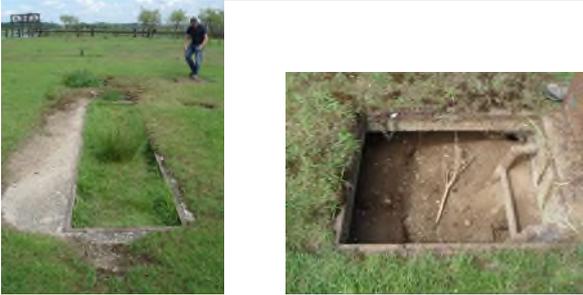
Bauwerk	Ehemalige Solestation

Die Solestation ist ein Betonbauwerk mit einer größten Länge von 7,5 m und einer größten Breite von 4 m und reicht bis in eine maximale Tiefe von 3,75 m. Sie besteht aus 3 voneinander getrennten Behältern. Die Einstiegsöffnungen sind teilweise mit Metallplatten abgedeckt. Die Gruben wurden mit Bodenaushub verfüllt.

Baukörper	Wände und Bodenplatte 0,25 m Decke 0,15 m
Material	Stahlbeton
Gründungstiefe u. GOK	Bis 3,75 m
Besonderheiten	Lösungsbeständiger Spezialanstrich Unter der Sohle „Unterbeton“ 0,1 m mächtig

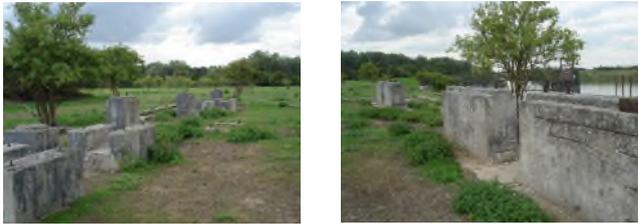
Die Messplatte hat eine Größe von 318 m² und weist eine umlaufende Einfassung mit einem Querschnitt von 0,4 x 0,35 m auf. Über eine Sammelrinne und eine Rohrleitung wurde anfallendes Regenwasser in den Ölabscheider abgeführt. Die innerhalb der Platte liegenden Rohrfestpunkte und Fundamente des Eichbehälters wurden durch die Messplatte geführt, wobei die Fugen durch bituminierte Weichfaserplatten verfüllt wurden. Alle übrigen Fundamente wurden auf die Platte aufgesetzt.

Baukörper	Fundamentplatte 0,2 m umlaufende Einfassungen
Material	Stahlbeton
	Fundament Typ A: 1,35 m ³
Gründungstiefe u. GOK	Liegt auf Platte
Anzahl	4
	Fundament Typ B: 0,02 m ³
Gründungstiefe u. GOK	Liegt auf Platte
Anzahl	8
	Fundament Typ C: 0,51 m
Gründungstiefe u. GOK	Liegt auf Platte
Anzahl	4
	Fundament Typ F: 0,64 m ³
Gründungstiefe u. GOK	1,0 m
Anzahl	2

Bauwerk	Zählerstation / Messplatte
Besonderes	Fugen mit bituminierten Weichfaserplatten
	Fundament Typ G: 0,46 m ³
Gründungstiefe u. GOK	Liegt auf Platte
Anzahl	1
	Fundament FP 1: 14 m ³
Gründungstiefe u. GOK	1,5 m
Anzahl	4
Besonderheiten	Fugen mit bituminierten Weichfaserplatten
	Fundament FP 2: 7,6 m ³
Gründungstiefe u. GOK	1,5
Anzahl	4
Besonderheiten	Fugen mit bituminierten Weichfaserplatten
	Fundament FP 3: 14 m ³
Gründungstiefe u. GOK	1,5
Anzahl	1
Besonderheiten	Fugen mit bituminierten Weichfaserplatten

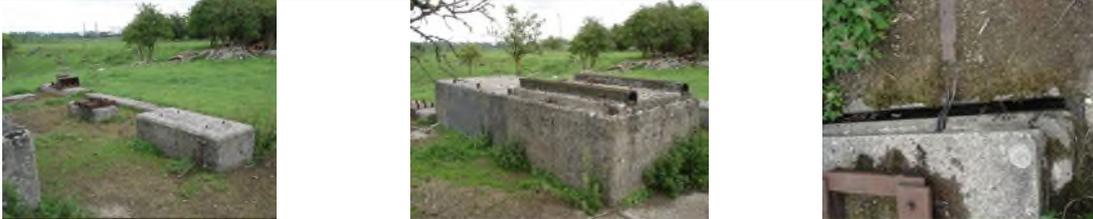
Bauwerk	
Pumpenplatte

Baukörper	Fundamentplatte 0,2 m umlaufende Einfassungen
Material	Stahlbeton
Fundstelle PAK	teerhaltige Dehnungsfuge (PAK n. EPA: 40.790 mg/kg)
	Fundament Typ A: 19,2 m ³
Gründungstiefe u. GOK	1,0 m
Anzahl	2
Besonderheiten	Fugen mit bituminierten Weichfaserplatten
	Fundament Typ B: 4,7 m ³
Gründungstiefe u. GOK	1,1 m
Anzahl	2
Besonderheiten	Fugen mit bituminierten Weichfaserplatten
	Fundament Typ C: 16,2 m ³
Gründungstiefe u. GOK	4,0 m
Anzahl	3
Besonderes	Fugen mit bituminierten Weichfaserplatten
	Fundament Typ D: 2,5 m ³
Gründungstiefe u. GOK	2,5 m
Anzahl	3
Besonderes	Fugen mit bituminierten Weichfaserplatten
Bauwerk	
Östliche Grube	
Baukörper	Ventilschacht 6,6 m x 2,5 m x 2,5 m Wand und Sohle 0,3 m Grube in Betonwanne 0,15 m
Material	Beton bewehrt
Gründungstiefe u. GOK	2,5 m
Besonderheiten	zwischen Grubenwand und Betonwanne Isolierung aus 2 Lagen Pappe verklebt

Bauwerk	Fundament Rohrhalterung:
Baukörper	13 m³ durch Grubensohle hindurchgeführt
Gründungstiefe u. GOK	6,0 m
Besonderheiten	Fugen mit bituminierten Weichfaserplatten
Bauwerk	Westliche Grube
Baukörper	westliche Grube 7 m x 4 m x 2,5 m Wand und Sohle 0,3 m Grube in Betonwanne 0,15 m
Material	Beton bewehrt
Gründungstiefe u. GOK	2,5 m
Besonderheiten	zwischen Grubenwand und Betonwanne Isolierung aus 2 Lagen Pappe verklebt

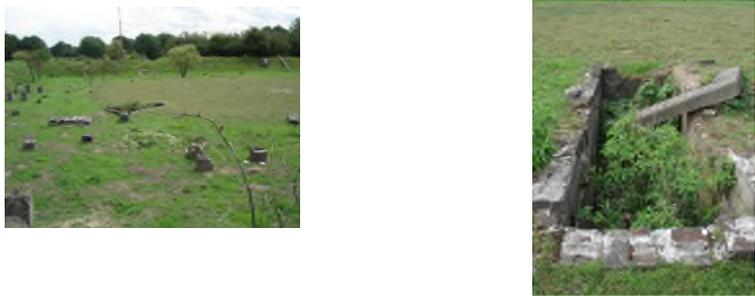
Baukörper	Tankfundament für 5000 m ³ Tank mit gemauerter Grube Durchmesser ca. 21 m
Material	Rheinsand ca. 7 cm Kies mit Euphalt-H getränkt ca. 60 cm Schüttpacklage aus unsortierter Hochofenasche gemauerte Grube
Anzahl	2
Gründungstiefe u. GOK	Tiefe der Grube unbekannt
Baukörper	Tankfundament für 500 m ³ Tank Durchmesser ca. 10 m

Bauwerk	Tankfundament
Material	Rheinsand ca. 7 cm Kies mit Euphalt-H getränkt ca. 60 cm Schüttpacklage aus unsortierter Hochofenasche
Anzahl	1

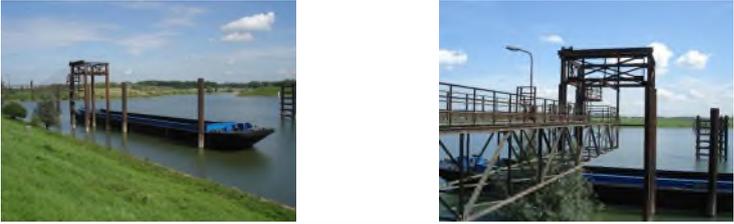
Bauwerk	westliche Löschbrücke

Informationen zur Konstruktion der Löschbrücken liegen dem Unterzeichner nicht vor. Die Produktleitungen der Löschbrücken wurden augenscheinlich bereits zurückgebaut. Die Anlege- und Schutzdalben sind vom Rückbau ausgenommen.

Baukörper	Steg, Löschkopf auf 4 Dalben
Material	Stahl
Länge	Ca. 37 m
Gründungstiefe Dalben	Annahme 7-10 m unter Hafenbeckensohle
Besonderheiten	Produktleitung bereits zurückgebaut Schutzanstrich Blei- und Zink-haltig, teer-, PCB- und asbestfrei
Bauwerk	südliche Löschbrücke
